## **EFFECTO ENCADENADO DE LOS INCENDIOS FORESTALES Y EL RIESGO TORRENCIAL. UN CASO SOBRE FERROCARRIL EN CAPELLADES**

**OLIVERAS i ALOY, Ricard<sup>(1)</sup>, PRAT i FONTE, Elisabet<sup>(2)</sup> y FERRÉ i OLTRA, Anna<sup>(3)</sup>**

*El caso en estudio que se presenta en Capellades afectó a la línea férrea de Igualada. Un incendio forestal el 24 julio de 2019 iniciado en la carretera C-15 afectó una superficie de ladera montañosa de 58Ha. En la inspección de terreno inmediata se identificó la pérdida total de vegetación dejando al desnudo abundantes depósitos de material fragmentado resultante de la erosión del macizo rocoso. En una orografía de valle muy verticalizado se evidenció una alta posibilidad de movilización y arrastre de materiales en una futura lluvia torrencial.*

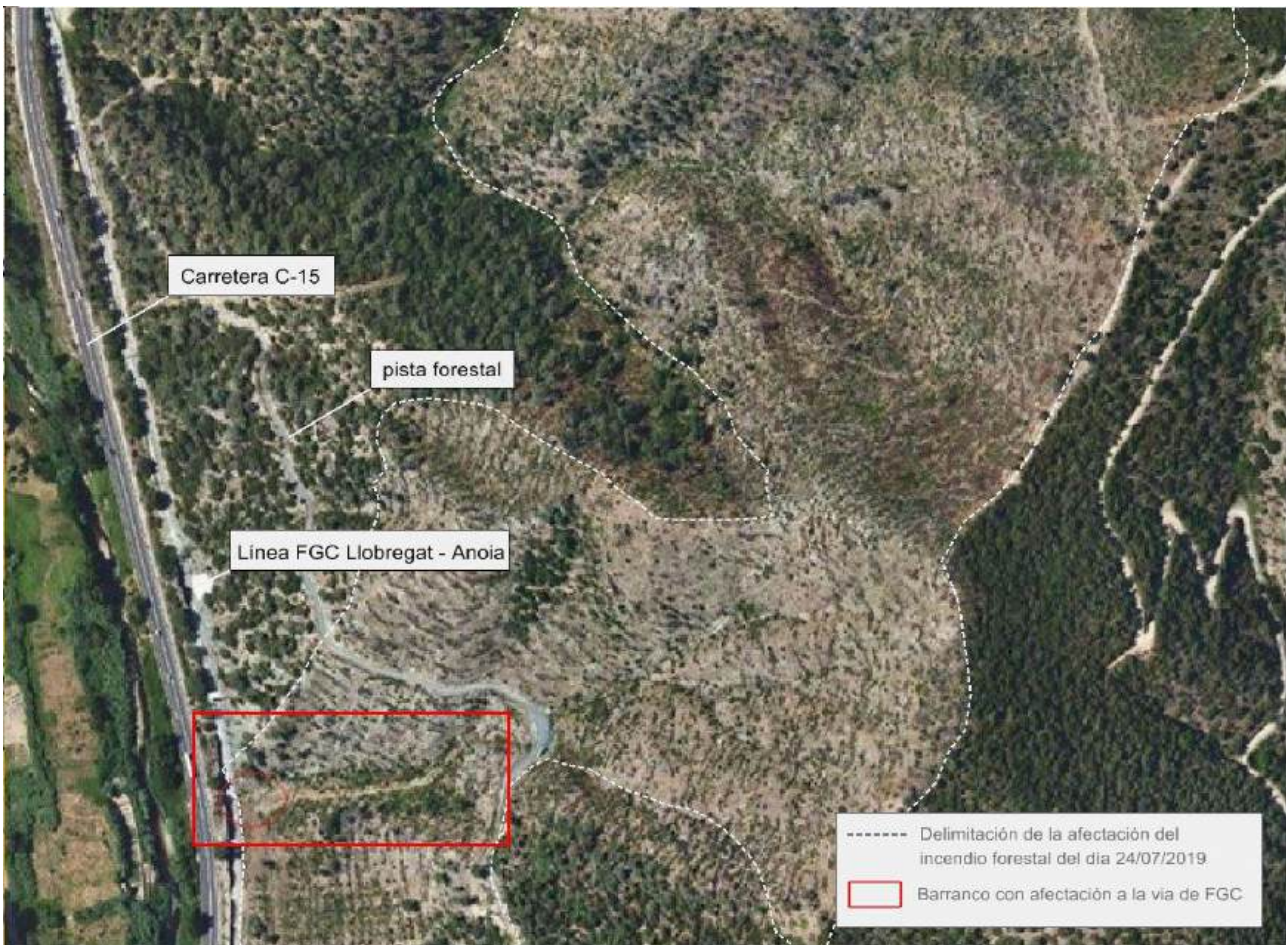
Figura 1. Fotografía obtenida con vuelo dron de la ladera incendiada, torrentera e infraestructura ferroviaria FGC y carretera C-15.

El día 08/08/2019 se realiza visita de FGC, ICGC y Inaccés Geotècnica Vertical para una inspección detallada del terreno. Se identifica un talud de gran superficie con grandes inclinaciones, la total desaparición de vida vegetal dejando el terreno al descubierto e importantes acumulaciones de material fragmentado.

La ladera tiene una cuenca de drenaje con forma de embudo y una pendiente media de  $26^\circ$ , con una extensión de área fuente de unos  $2.500 \text{ m}^2$ . Se observa que todo el perímetro de la cuenca de la torrentera vierte hasta la torrentera muy encajonada en el valle y que vierte todo el desagüe a un punto concreto del talud por encima de la vía ferroviaria la cual no dispone de obra de drenaje.

También se evalúa el estado de un talud de unos  $1.400 \text{ m}^2$  de material muy fragmentado y con muchos finos que ha quedado totalmente expuesto, con una inclinación variable entre  $60^\circ$ -  $90^\circ$  y de gran altura, con gran cantidad de material movilizable (pizarras fracturadas, gravas con matriz arenosa)

De la inspección técnica se concluye la existencia de grandes acumulaciones de material fragmentado provenientes de las pizarras que juntamente con una morfología muy inclinada y de poca sección podría producir un arrastre de materiales importante ante un episodio tormentoso sobre la infraestructura ferroviaria. Los taludes y laderas de este tramo de la línea ferroviaria se habían manifestado anteriormente sensibles a la erosión del terreno, que derivó en necesidad de mantenimiento de las mallas y barreras de protección que hay instaladas por la acumulación de grandes bolsas de material retenido.

Ante la sensibilidad en este punto frente a próximas lluvias con carácter torrencial, se recomienda afrontar una actuación con carácter de obra de emergencia. Nos anticipamos preventivamente a diseñar las siguientes estructuras de interceptación y/o consolidación para un posible episodio de lluvias que pueda generar un arrastre y movilización de todo este material.

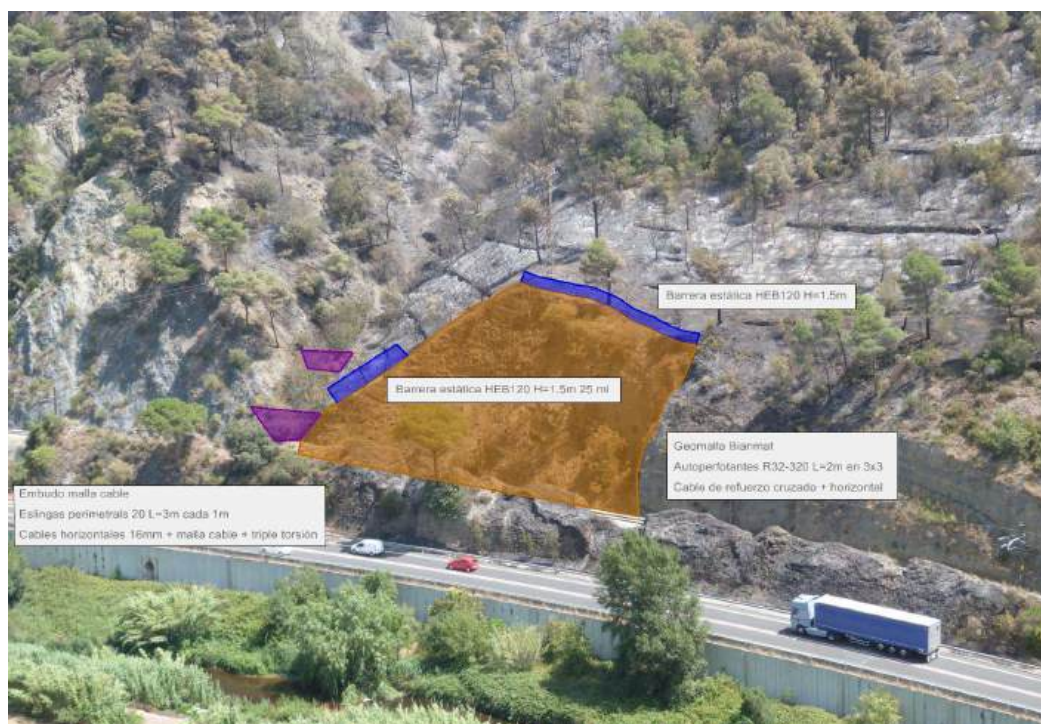
Figura 5. Situación de barreras embudo, barreras estáticas y geomalla reforzada en el talud.

Las obras de emergencia se inician con la instalación en el barranco de dos barreras embudo para la retención de sedimentos en la parte baja de la ladera, una barrera estática oblicua y una actuación en el talud de la vía del tren.

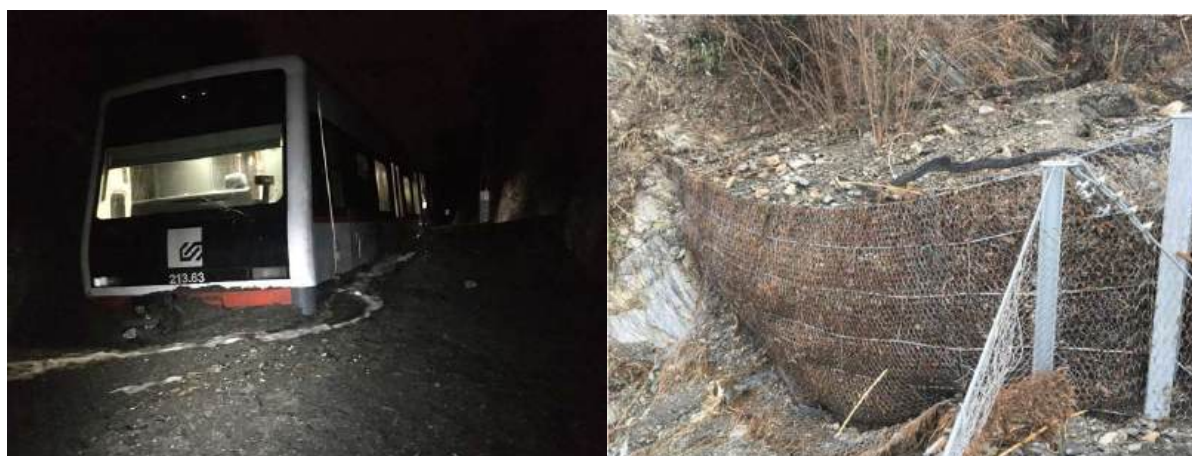
Se recibe un aviso de descarrilamiento de un convoy de pasajeros a las 11 de la noche en el mismo punto del incendio forestal, en el PK 10+400. El tren colisiona con un depósito de arrastres, y queda remontado y ladeado hacia el talud, sobre un volumen aproximado de tierras de 50m<sup>3</sup>. El convoy quedaría semi enterrado con la caída continuada del flujo de arrastres.

Figura 6. Convoy enterrado en escombros y vista barrera embudo colmatada.

La misma noche se verificó que los embudos de retención del torrente habían trabajado con eficacia hasta el límite de su capacidad por dimensiones y altura y que se vieron superados superiormente por la corriente de flujos, rebosando por encima. Quedando colmatados en toda su altura, recogiendo

estos  $40\text{m}^3$ ,  $60\text{m}^3$  y  $50\text{m}^3$  la barrera estática lateral. Las estructuras de retención se deformaron por el empuje del peso acumulado pero no se llegó al extremo de la rotura, demostrando ser una solución funcional, simple y muy rápida de ejecutar.

El volumen total acumulado en las barreras en el barranco y sobre la vía del tren se estimó entre 200 y  $250\text{m}^3$  de material de arrastres

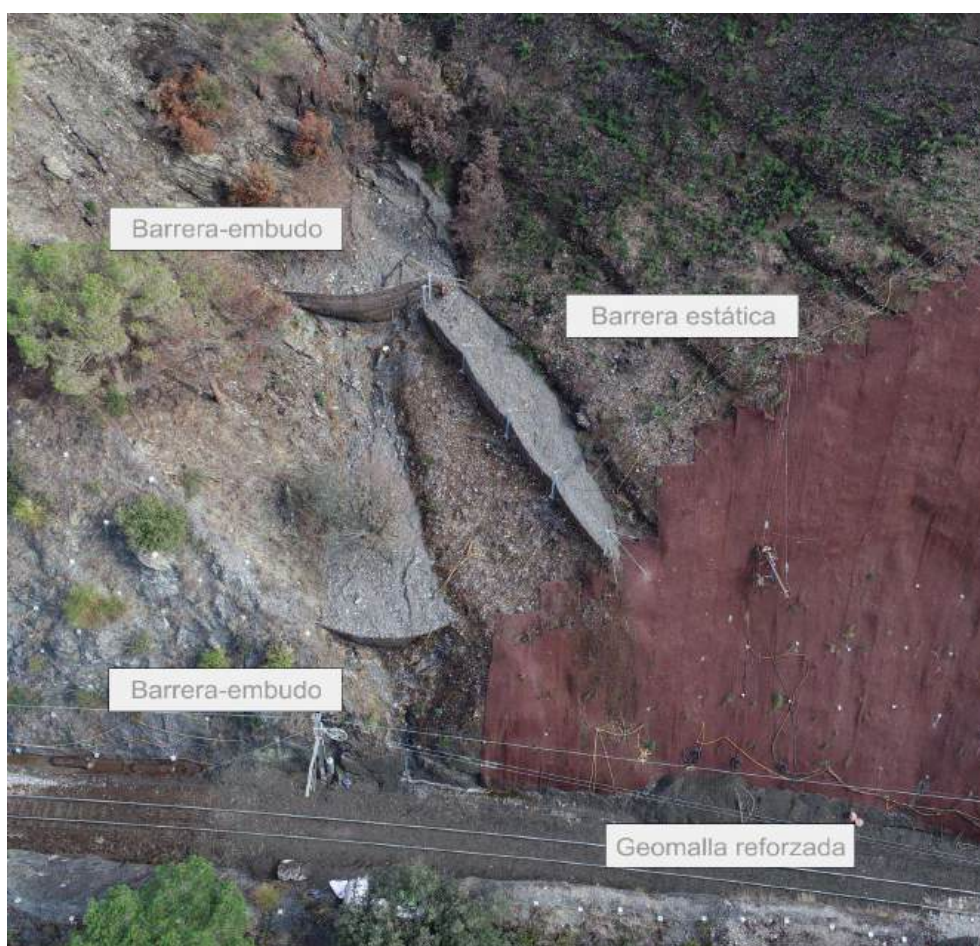
Inspeccionada la ladera al día siguiente, se detecta un gran depósito de material acumulado en la parte alta del valle, obturando parcialmente el camino superior, hecho que evidencia el movimiento global de material en toda la ladera. A la vez, se identifica una segunda corriente de flujos y gran movilización de material en la obra de drenaje en el PK13+400 que terminó obturando parcialmente una gran obra de drenaje de FGC y la carretera C-15, llegando el cono del depósito hasta el cauce del Torrent de l'Anoia. Se movilizaron alrededor de  $300\text{m}^3$  de tierras.

Figura 7. Vista de las barreras embudo y estática colmatadas de material tras el episodio de lluvias torrenciales del 22 de octubre de 2019. Talud geomalla reforzada.

Ante la colmatación de las estructuras y la obturación parcial de la obra de drenaje se iniciaron de inmediato las labores de desescombro y retirada de tierras para dejarlas operativas nuevamente con el menor tiempo posible. Las dificultades de acceso a la torrentera del PK13+500 obligaron a trabajar con excavadora retro-araña, creando un acceso desde la pista superior. Las estructuras embudo fueron vaciadas desescombrando el material hacia la vía sobre dumper, para su retirada de zona de vía.

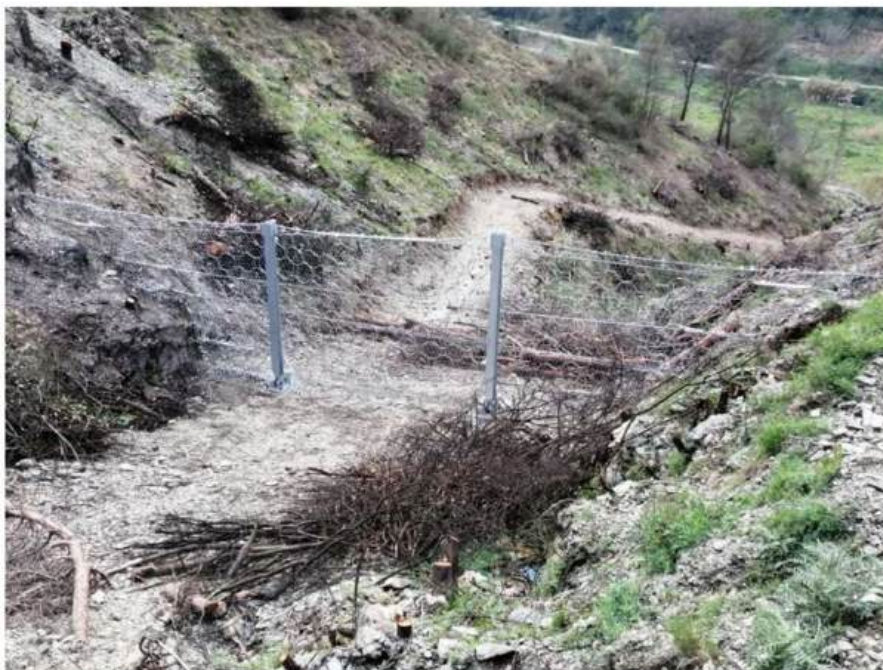
A partir de los datos de campo y las características de la cuenca se determina que en el barranco de estudio se pueden producir flujos de tipo debrís flow según *A Wilford et al. (2004)*

Se instala una barrera de debrís flow con una presión máxima admisible de 80 kPa. Para cubrir el ancho del barranco en este punto a pie del terraplén es necesario una longitud de 16m, con una altura de la barrera de 3m. En estas condiciones la barrera se fija sobre dos postes situados en el barranco, formados por perfiles tipo HEB que se montan a una placa base a través de una articulación. La barrera también se instala con una disposición en forma de ala del cable superior para asegurar una sección de desguace bien definida.

Figura 10. Barrera de protección contra debris flow a pie del terraplén de la pista forestal

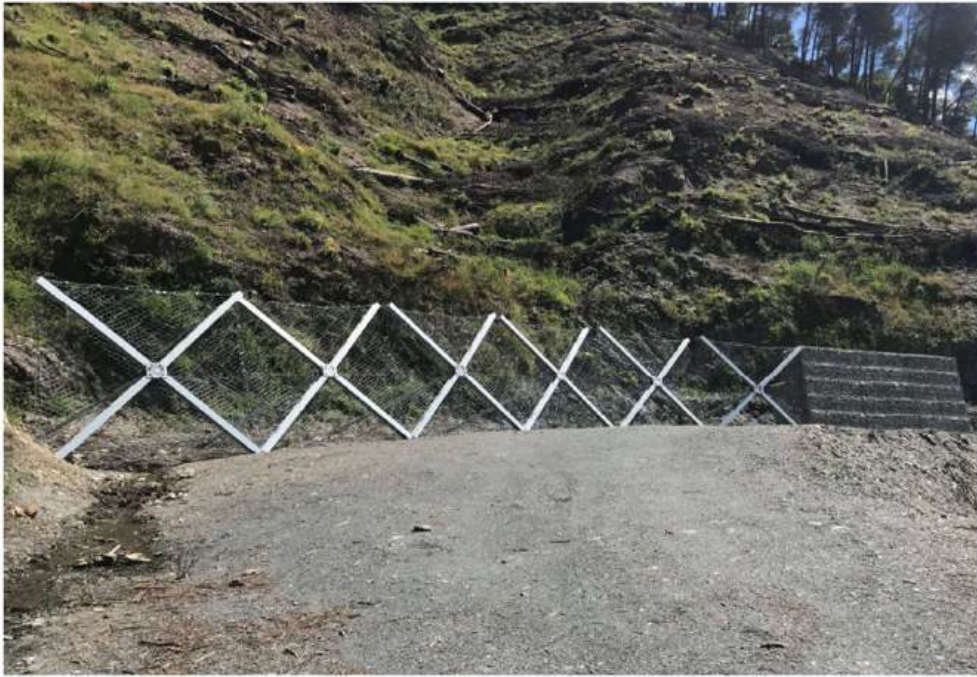
A raíz de las afectaciones producidas a nivel de la pista forestal se evidencia la necesidad de conducir las aguas provenientes de los dos barrancos que confluyen en este punto, atravesando la pista hacia el barranco.

En este punto el objetivo de las actuaciones es evitar que el flujo se desvíe por la pista forestal, donde produce una fuerte erosión por la circulación de la escorrentía superficial y también desborda descontroladamente por otros puntos a lo largo de la pista llegando a la vía del tren.

Se instala una barrera estructura Erdox (*Maccafferri 2015*) para la protección contra debris flow, que está especialmente diseñada para ser una barrera filtrante y destaca por su facilidad de montaje y capacidad de drenaje. Para cubrir todo lo ancho de los dos barrancos que llegan a este punto se instalan 6 módulos Erdox colocados en posición horizontal, con unas dimensiones de 360 x 310 cm.

Figura 11. Barrera con estructuras Erdox y cierre con muro de gaviones en la pista forestal para conducir el curso del torrente
