## **EFFECTO ENCADENADO DE LOS INCENDIOS FORESTALES Y EL RIESGO TORRENCIAL. UN CASO SOBRE FERROCARRIL EN CAPELLADES**

**OLIVERAS i ALOY, Ricard<sup>(1)</sup>, PRAT i FONTE, Elisabet<sup>(2)</sup> y FERRÉ i OLTRA, Anna<sup>(3)</sup>**

*El caso en estudio que se presenta en Capellades afectó a la línea férrea de Igualada. Un incendio forestal el 24 julio de 2019 iniciado en la carretera C-15 afectó una superficie de ladera montañosa de 58Ha. En la inspección de terreno inmediata se identificó la pérdida total de vegetación dejando al desnudo abundantes depósitos de material fragmentado resultante de la erosión del macizo rocoso. En una orografía de valle muy verticalizado se evidenció una alta posibilidad de movilización y arrastre de materiales en una futura lluvia torrencial.*

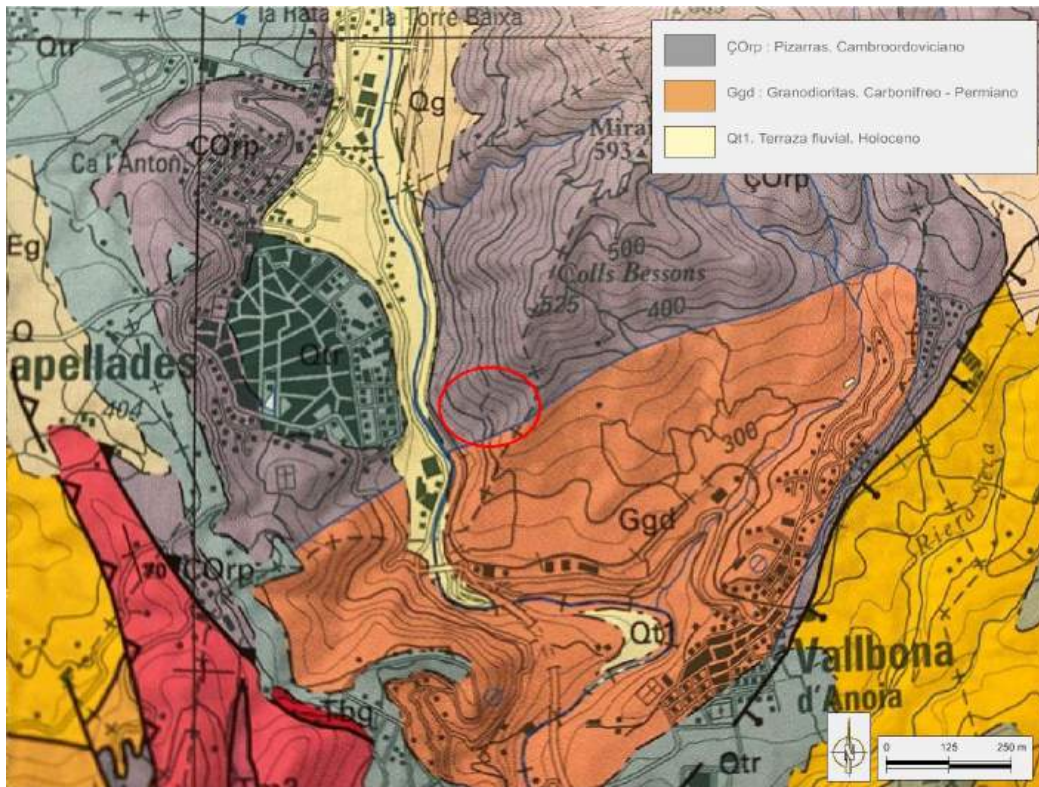
Figura 2. Mapa geológico 1:50.000 ICGC de la zona de estudio

Geológicamente esta ladera se encuentra formada por pizarras micacíticas y pizarras arenosas del cambroordoviciana-Ordoviciano y tiene un contacto muy cercano con un afloramiento granítico llamado plutón Vallbona-Capellades y enfrentada a unos grandes depósitos de travertinos del cuaternario. En la ladera existen afloramientos rocosos de pizarras y gran abundancia de acumulaciones de depósitos de material fragmentado muy fino y laminado tamaño gravilla y arenoso. A pie de vía también aparecen depósitos cuaternarios de arenas y arcillas.

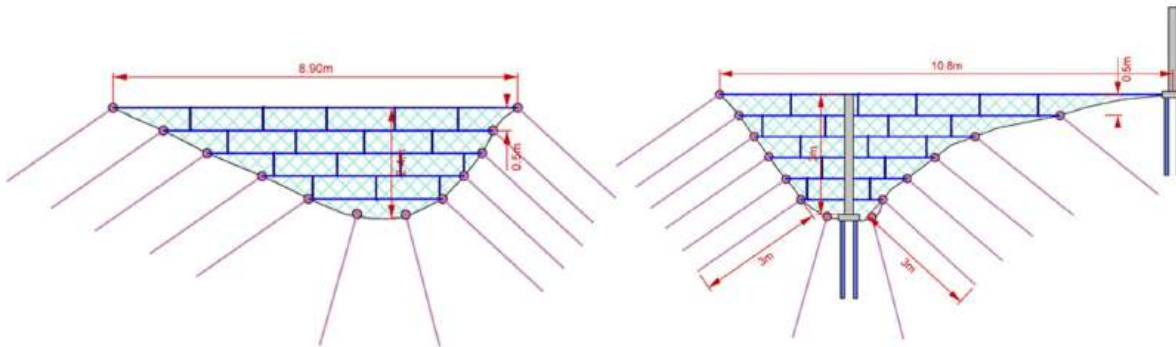
Figura 3. Esquema representativo de barrera embudo simple y con poste central de refuerzo.

Las barreras no están diseñadas per detener el impacto de un flujo con una elevada energía, sino que la situación que puede tener lugar en esta ladera es la formación de un flujo laminar que provoque un relleno progresivo de la barrera. El emplazamiento de las barreras busca los puntos del barranco donde se oponen al flujo con mayor eficacia de retención.

**-Protecciones tipo embudo** a modo de barrera de contención en los puntos donde la sección del torrente estrecha y se facilita el bloqueo del encauzamiento.

Estas barreras son diques flexibles de malla metálica que retienen las piedras, tierras y restos de vegetación que el barranco puede arrastrar. Actúan como un elemento que, en llenarse consiguen un efecto de suavizado del terreno, formando un espacio llano aguas arriba con una pendiente de compensación que lo hace menos erosionable y disipando la energía del flujo de agua.

Formados por anclajes flexibles 16mm L=3m, malla de triple torsión en doble capa, cables horizontales de 12mm y grapas de unión de cables. Ventaja de inmediatez, colocación fácil y velocidad. Situados encima de la cabecera del talud antes de la caída en zona de vía.

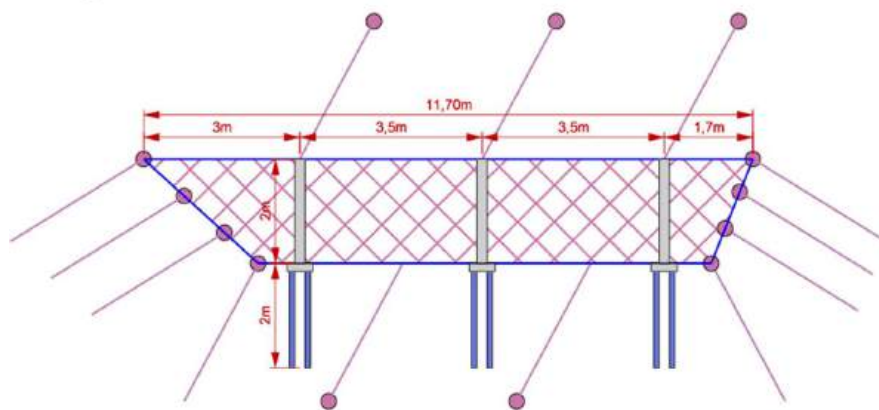
Figura 4. Esquema representativo de la barrera estática.

estos  $40\text{m}^3$ ,  $60\text{m}^3$  y  $50\text{m}^3$  la barrera estática lateral. Las estructuras de retención se deformaron por el empuje del peso acumulado pero no se llegó al extremo de la rotura, demostrando ser una solución funcional, simple y muy rápida de ejecutar.

**-Barrera estáticas** de perfiles HEB, anclajes, red de cable, malla triple torsión. Situada en el lateral del valle, para la recogida de arrastres de los bancales laterales.
